## Resultat af dækrazzia september 2013

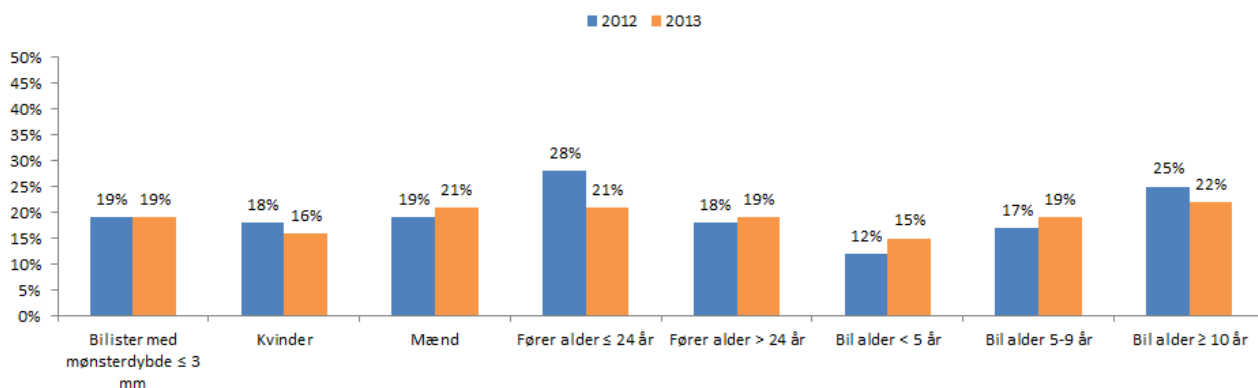
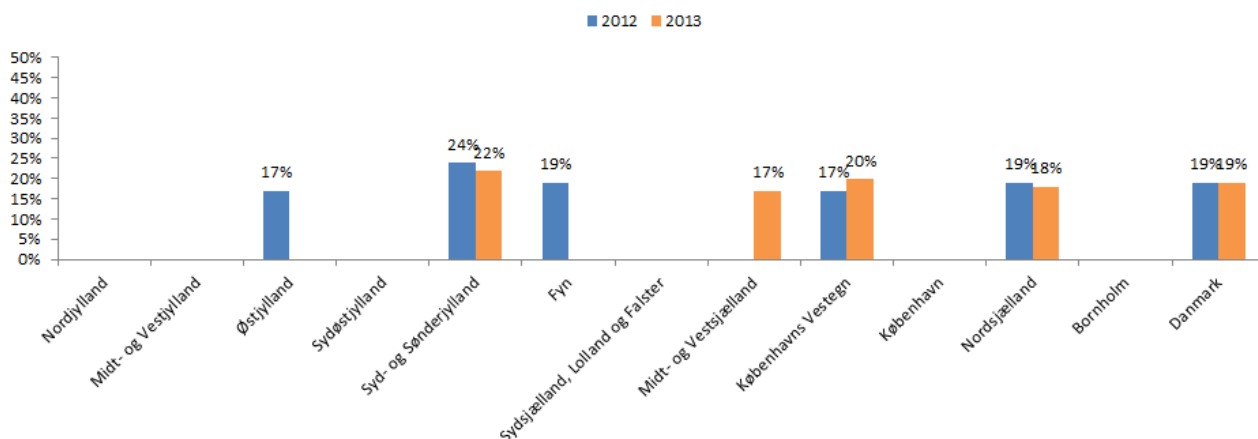
Fordeling af biler med mindst ét dæk med 3 mm eller mindre mønsterdybde:

Værst ser det ud blandt de unge bilister hvor hele 21 procent kørte på slidte dæk:

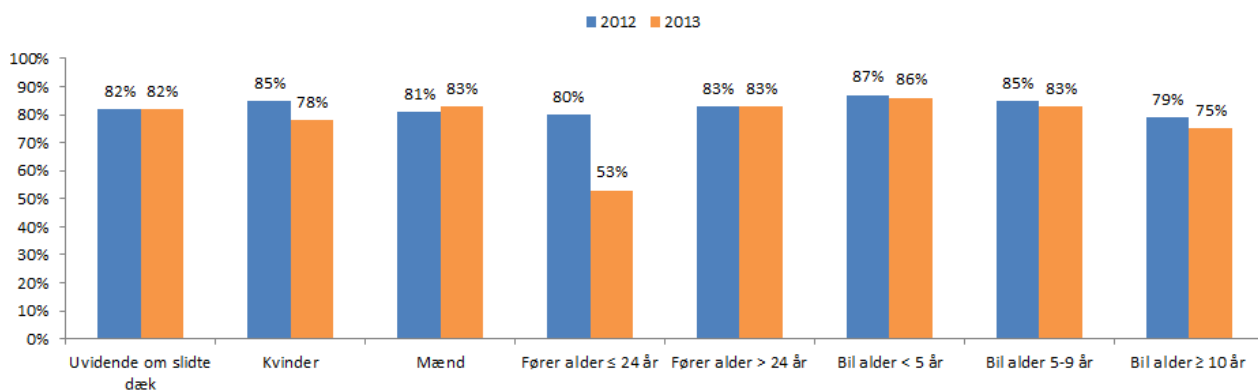
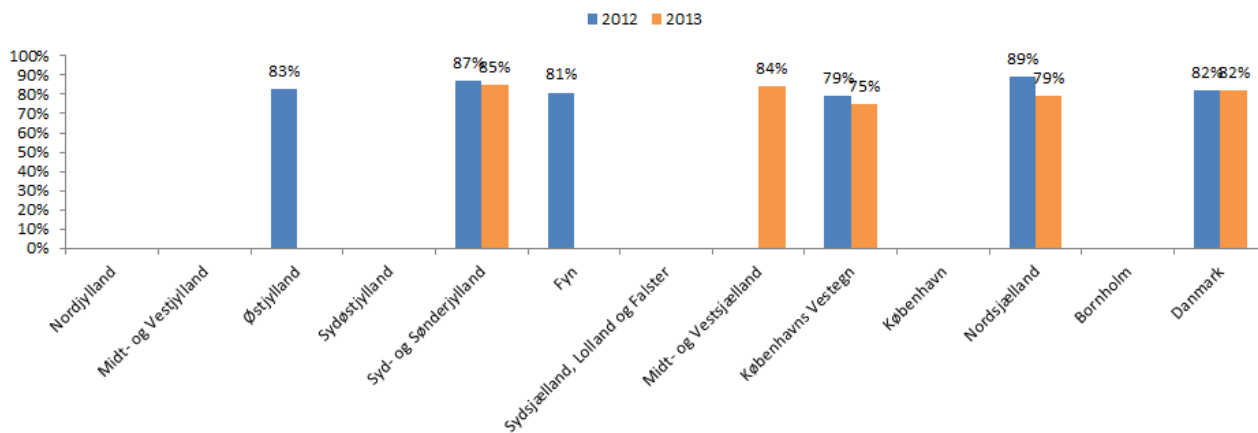
Af dem som havde mindst ét dæk med 3 mm eller mindre mønsterdybde, var hele 82 procent uvidende om det og vurderede selv dæktilstanden som enten god eller tilfredsstillende.

Her ser det værst ud blandt bilister med nyere biler, hvor hele 86 procent var uvidende om dæktilstanden.

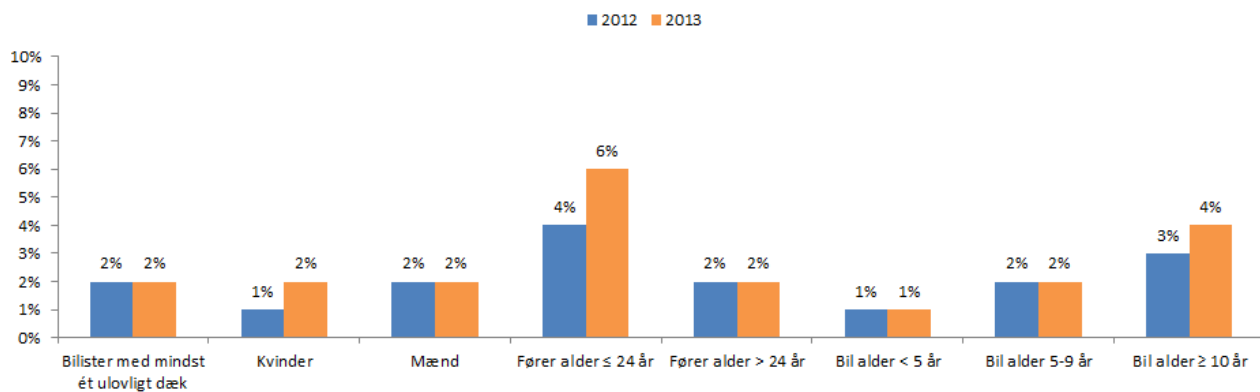
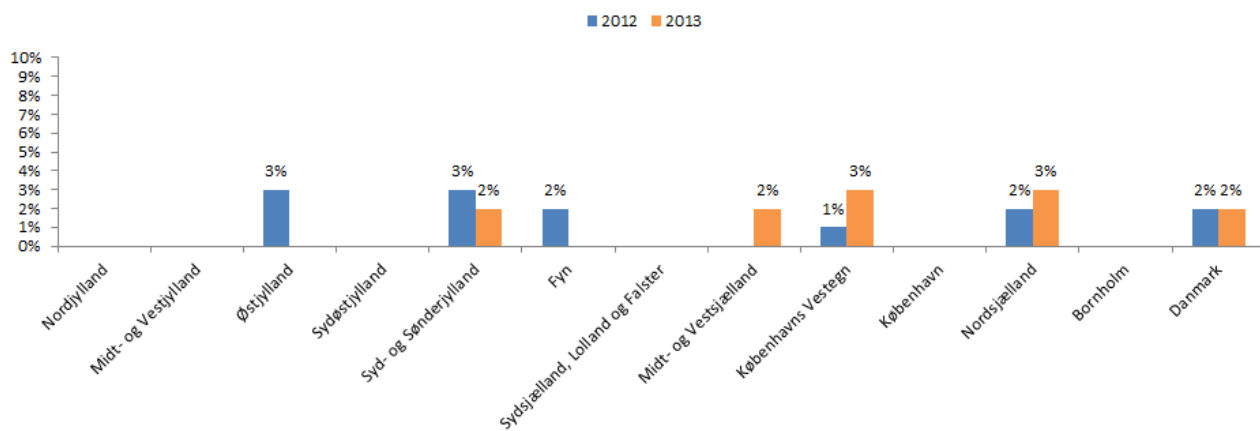
Andelen af bilister som kørte med mindst ét dæk med ulovlig mønsterdybde (<1,6 mm) var 2 procent. Omsættes dette tal til landsplan, svarer det til 54.000<sup>1</sup> biler med ulovlige dæk.

Især unge bilister glemmer at skifte dæk inden de bliver ulovlige at køre på.

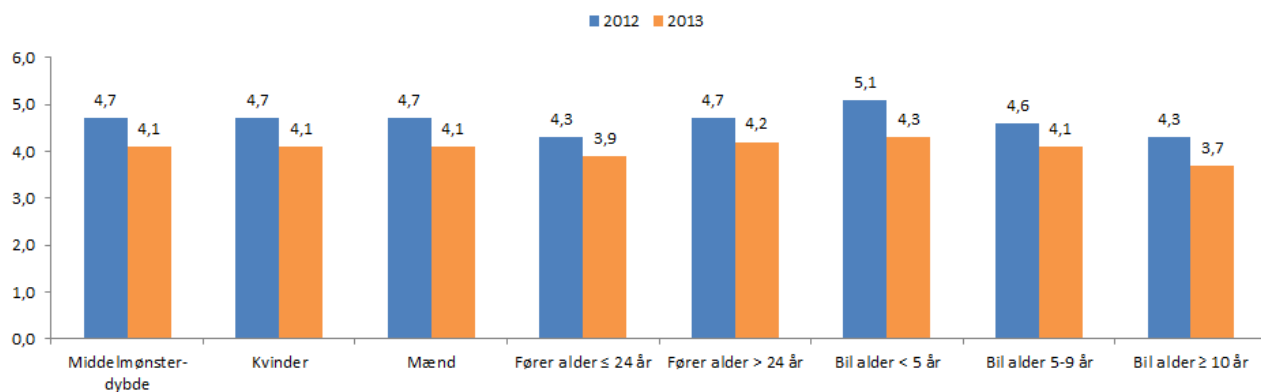
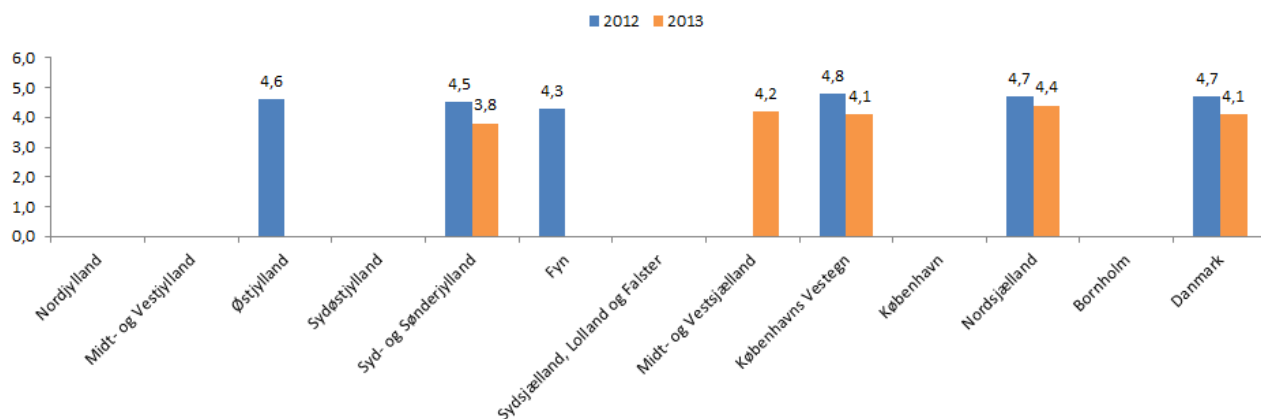
Middelmønsterdybde på det mest slidte dæk er 4,1 mm.

Nyere biler har generelt en større middelmønsterdybde end ældre biler.

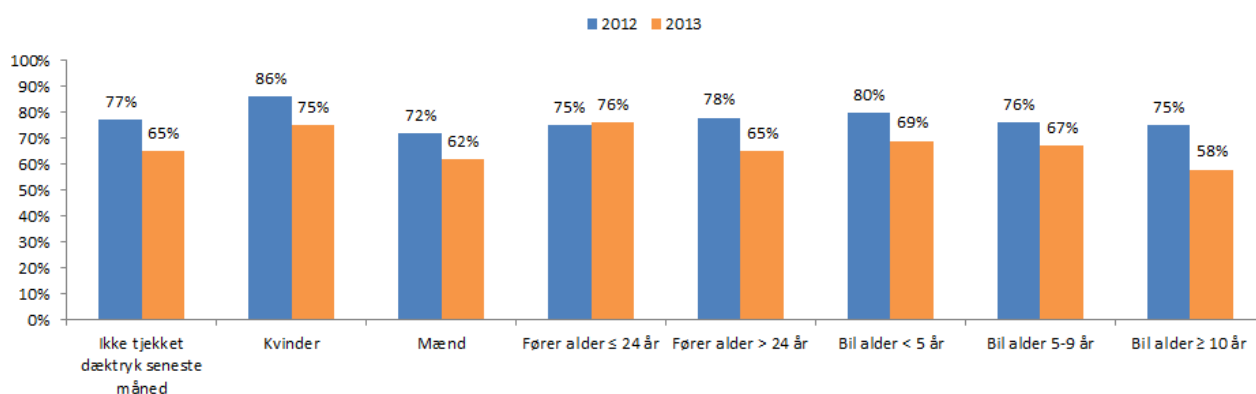
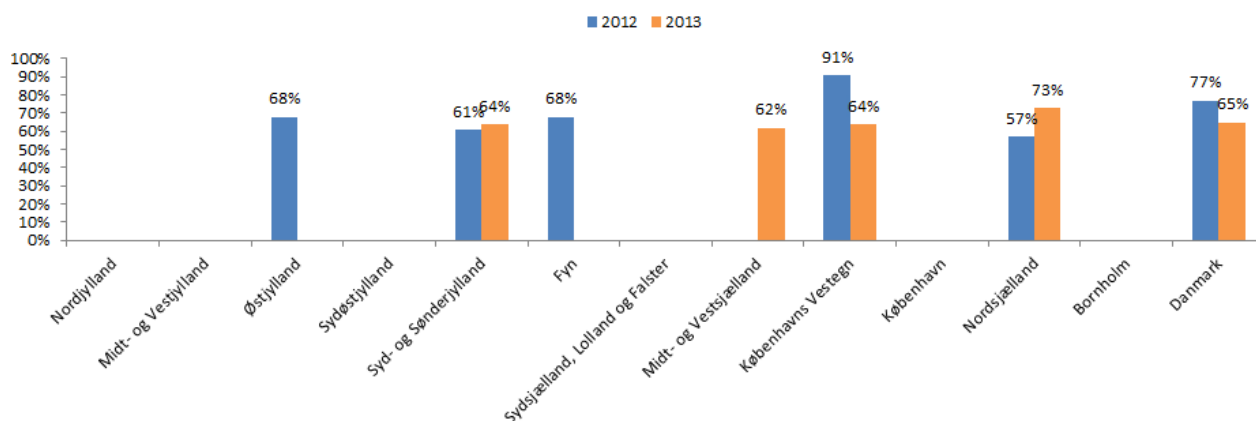
65 procent af de adspurgte bilister havde ikke kontrolleret lufttrykket i dækkene indenfor den seneste måned eller vidste ikke hvornår det sidst var gjort.

38 procent af mandlige bilister har tjekket lufttrykket indenfor den seneste måned, mens blot 25 procent af kvindelige blisterne har gjort det samme.

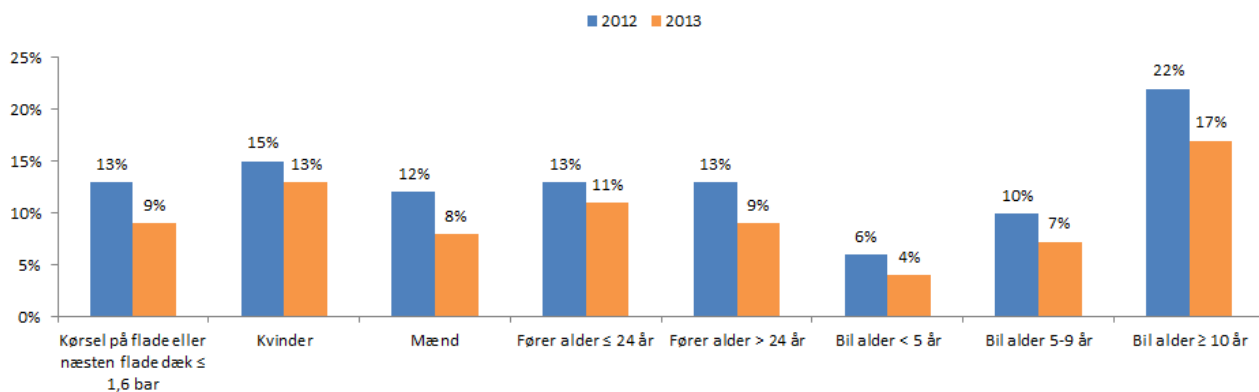
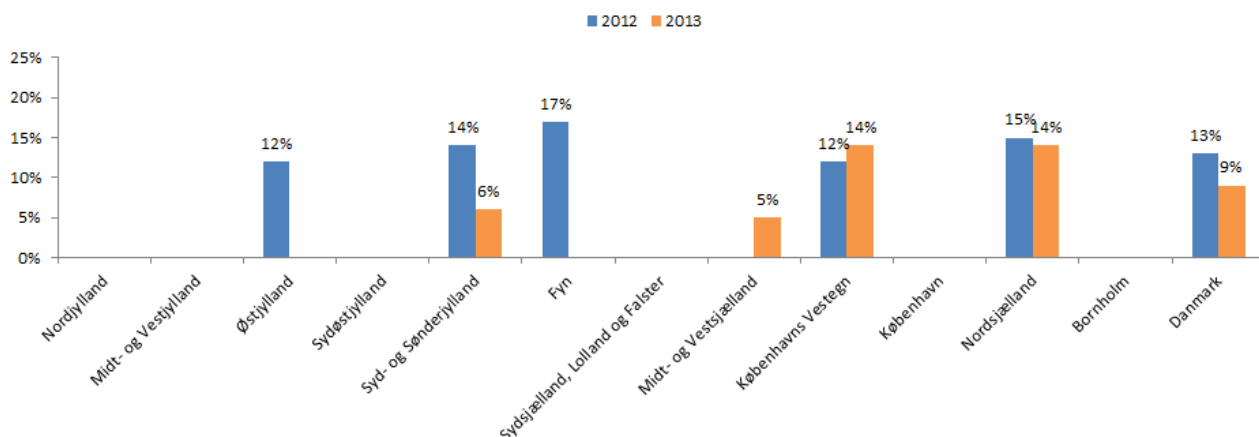
Ni procent havde mindst ét dæk med så lavt lufttryk, at det må betragtes som en punktering eller delvis punktering (1,6 bar eller mindre).

Blandt kvindelige bilister og ældre biler er der flest som kører med flade dæk.

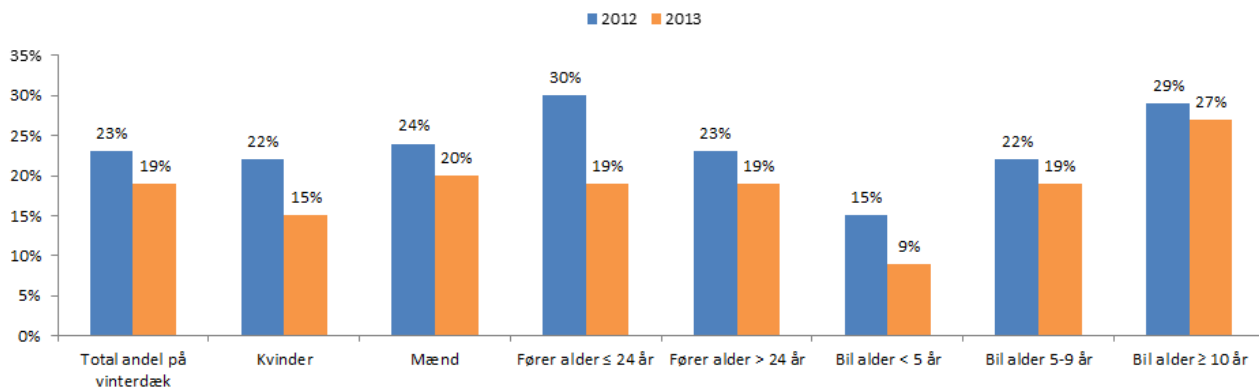
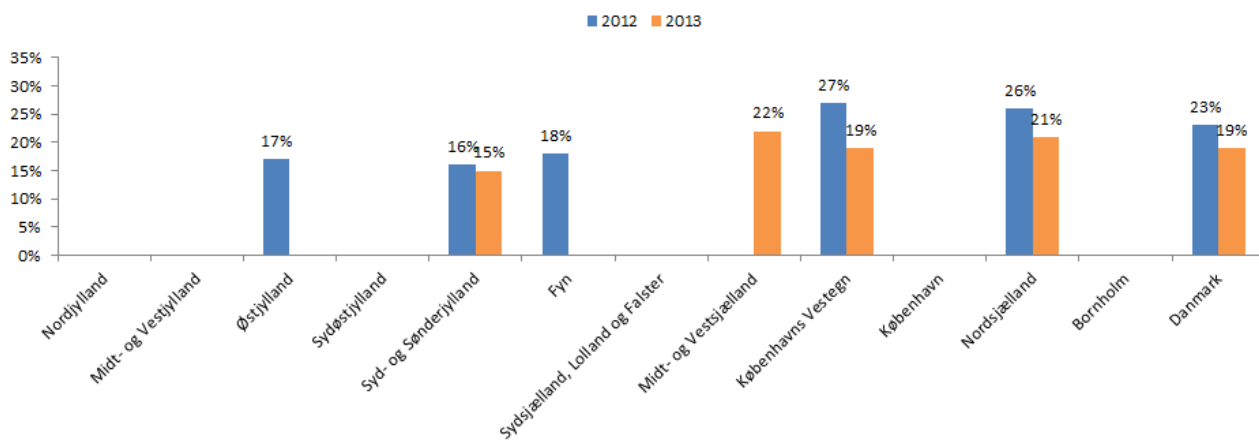
Andelen af biler som kørte med vinterdæk (M+S mærket) i september måned var 19 procent.

Bilister i ældre biler kører i større udstrækning på vinterdæk i den lune tid og glemmer at skifte til sommerdæk.

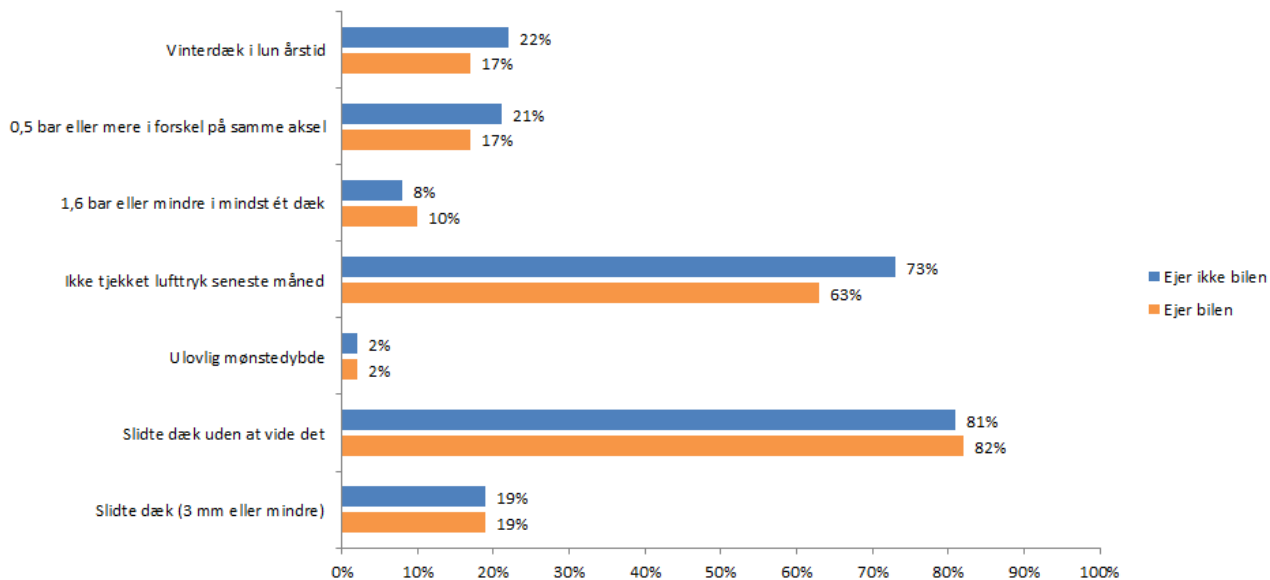
På flere områder har førere som ikke selv ejer bilen dårligere styr på dækkene.
